Perfil Técnico de Proyecto Mejoramiento Integral de Barrios comuna 4 en el Municipio de Villavicencio, Meta

PROYECTO:
MEJORAMIENTO INTEGRAL DE BARRIOS – MIB CONTRATO No. 1350 – 2023

LOCALIZACION:
VILLAVICENCIO – META

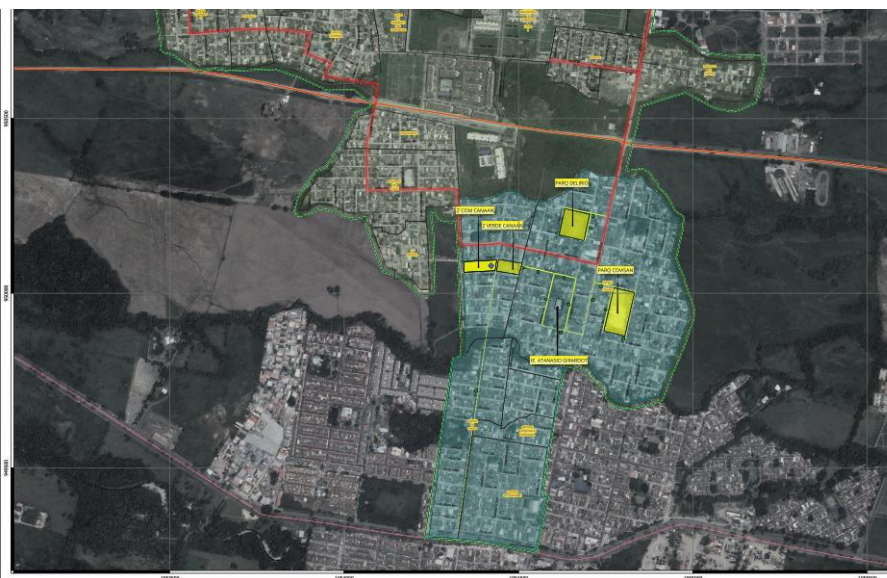
De igual forma se muestra en la **Ilustración 13** la propuesta de intervención. Se evidencia con la línea sólida color amarillo la localización de las vías contempladas en el proyecto, con una línea punteada amarilla el trazado de la intervención de urbanismo táctico, en color azul punteado el área de intervención más una zona de influencia inmediata y finalmente se resalta la ubicación del parque Delirio, Parque Covisan, Zona verde Canaan y Zona Comunal Canaan incluidos para ser objeto de mejora con el MIB:

Ilustración 13. polígono de intervención identificado y área de influencia inmediata. (anexo 1)

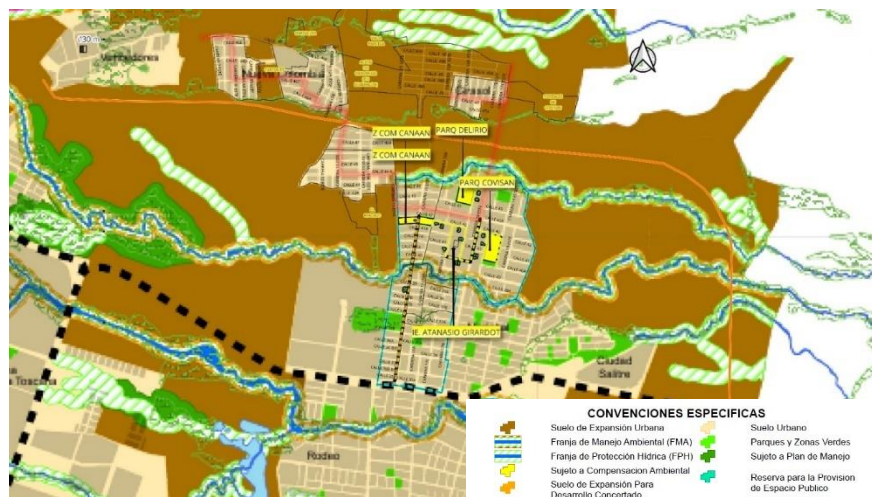
Ilustración 15. Plano POT_2015_10A: Plano de Clasificación del Suelo Urbano con el polígono de intervención identificado y área de influencia inmediata. **Fuente:** POT Villavicencio. (Ver Anexo 5)

A continuación, en la Ilustración 15, es posible evidenciar el plano de Clasificación del Suelo Urbano, el cual se puede encontrar en los anexos del Plan de Ordenamiento Territorial de Villavicencio (Plano POT_2015_10A, ver Anexo 5), con la implantación del polígono de barrios. Se aprecia que dicho polígono se encuentra dentro del perímetro urbano de la ciudad de Villavicencio y que la clasificación específica del suelo en este perímetro es de tipo “suelo urbano”, “suelo de expansión urbana” y “parques y zonas verdes”. Es posible evidenciar algunas zonas que se clasifican como “franja de manejo ambiental o de protección hídrica” que no serán afectadas con el proyecto MIB.

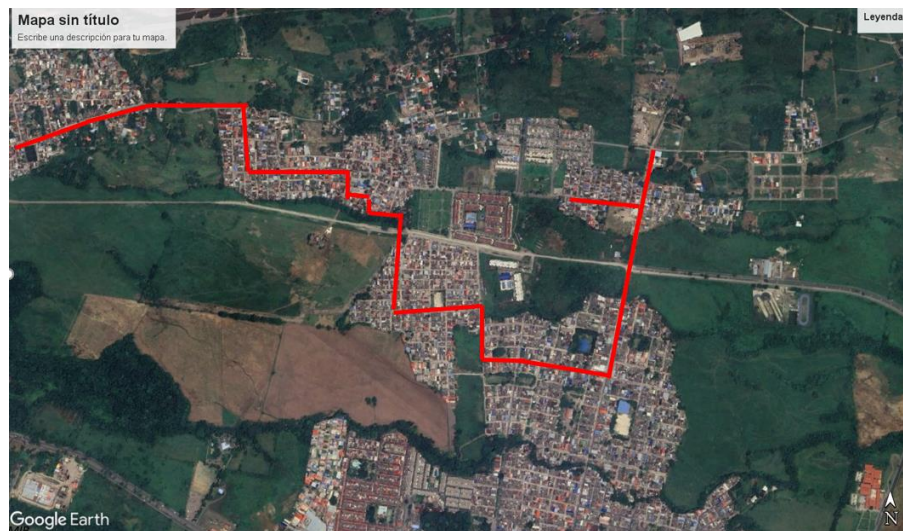
Ilustración 21: Intervención de Edesa en el área cercana.

La empresa EDESA desarrolla una intervención la cual desempeña un papel esencial en la actual propuesta de desarrollo urbano. Actualmente, se encuentra en proceso la construcción de su prolongación (para la visualización de lo anterior se anexa una imagen donde por medio de una línea roja se evidencia el perfil vial intervenido). Esta establecerá una valiosa interconexión que fortalecerá el impacto de las intervenciones públicas en la zona. Al igual que el proyecto de ampliación de la Avenida Colombia reviste gran importancia para la ciudad, ya que facilitará la comunicación efectiva entre asentamientos humanos cuyo crecimiento se dio de manera informal y que requieren una atención especial para integrarse adecuadamente en la estructura urbana.

El presupuesto asignado para esta obra asciende a aproximadamente 15 mil millones de pesos. La Avenida Colombia tendrá una extensión de 2.150 metros, comenzando en el tramo K0+000, que es el cruce de la vía que accede a los barrios Nueva Colombia y Vencedores, y finalizando en el tramo K2+150, ubicado al occidente, frente a la intersección de la Vía Catama - Colombia con la Carrera 15 o Vía Covisan. Las labores de construcción incluyen la pavimentación de 2 kilómetros y 150 metros de la calzada norte, así como la construcción de una glorieta. Además, se llevarán a cabo trabajos de alcantarillado y obras de urbanismo, como la creación de una ciclorruta y andenes.

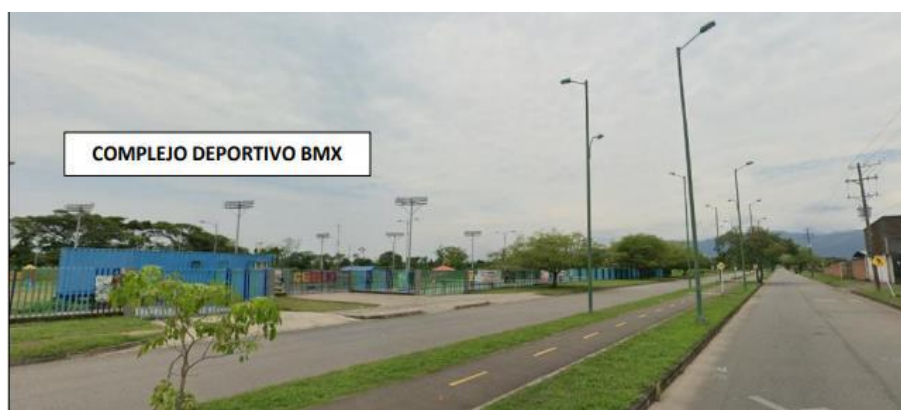
Ilustración 22. Fotografía la Avenida Colombia en el municipio de Villavicencio.

Este proyecto representa un paso significativo en el desarrollo de la infraestructura de la ciudad y su capacidad para integrar áreas previamente marginales en el tejido urbano. A continuación, se muestra una fotografía del estado actual de esta vía, en la parte que ya se encuentra debidamente construida:

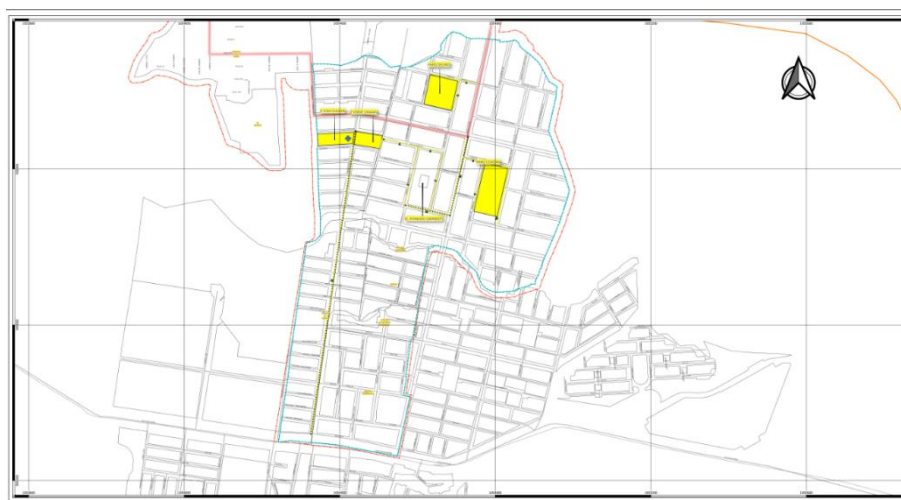
En la siguiente ilustración, se presenta la conectividad de los puntos de intervención propuestos con el resto de la ciudad. Las vías resaltadas en azul, tales como la Avenida Catama, el Anillo Vial y la Avenida Colombia, ostentan una categoría metropolitana y cumplen la importante función de conectar la ciudad a nivel interurbano. Por otro lado, la vía señalada en rojo corresponde a la Proyección de la Ampliación de la Avenida Colombia, la cual desempeña un papel clave en la integración de todas las intervenciones y se encuentra actualmente en proceso de construcción,

Ilustración 23. Malla vial e interconexiones del proyecto

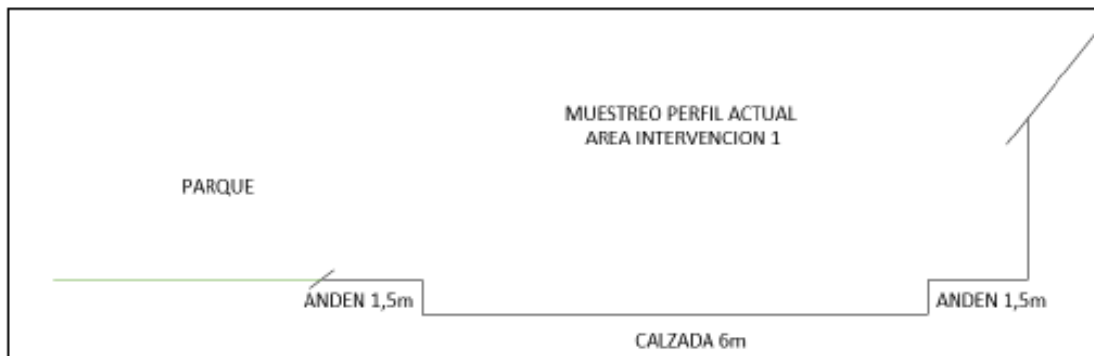
DICHA DISGNOSTICO 1 – ELABORADA POR LA DFMIB / SECRETARIA DE PLANEACION

FICHA DIAGNOSTICO AREAS A INTERVENIR CONVENIO 0113 DE 2023			
IMAGEN DE LOCALIZACION		UBICACIÓN DE LA INTERVENCIÓN	
		CARRERA 16 B (ENTRE CALLE 42 Y CALLE 41A) (intervención # 1)	
		TIPO DE INTERVENCIÓN	
		PAVIMENTACION	
		PONDERACION DEL ESTADO ACTUAL	
BUENO	REGULAR	MALO	
		X	
VIABILIDADES			
EMPRESA PRESTADORA	SI CUENTA CON SERVICIOS	NO CUENTA CON SERVICIOS	
EMSA	X		
LLANO GAS	X		
ALBORADA	X		
ACUEDUCTO	X		
ALCANTARILLADO	X		
TITULARIDAD			
TIPOLOGIA	BIEN DE USO PUBLICO	BIEN PRIVADO	
VIA	X		
INTERVENCIÓN SUGERIDA			
TIPO DE INTERVENCIÓN	SI, NECESARIA	NO NECESARIA	
PAVIMENTACION	X		
ANDENES	X		
SARDINELES	X		
LOSETA TACTIL	X		
ESCAVACIONES Y RELLENOS	X		
SERVICIOS PUBLICOS		X	
OBSERVACION			
<p>Este tramo colinda con la zona verde del barrio Canaán, se encuentra sin pavimentación y se evidencia un deterioro severo en los andenes que colindan con ella, en su mayoría por auto construcción lo cual hace que se presente una movilidad reducida y poca accesibilidad para personas en estado de discapacidad; es de resaltar que la vía es muy usada debido al afluente de personas que acuden al parque.</p>

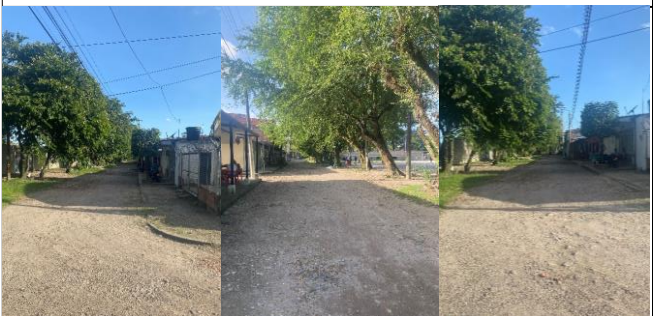
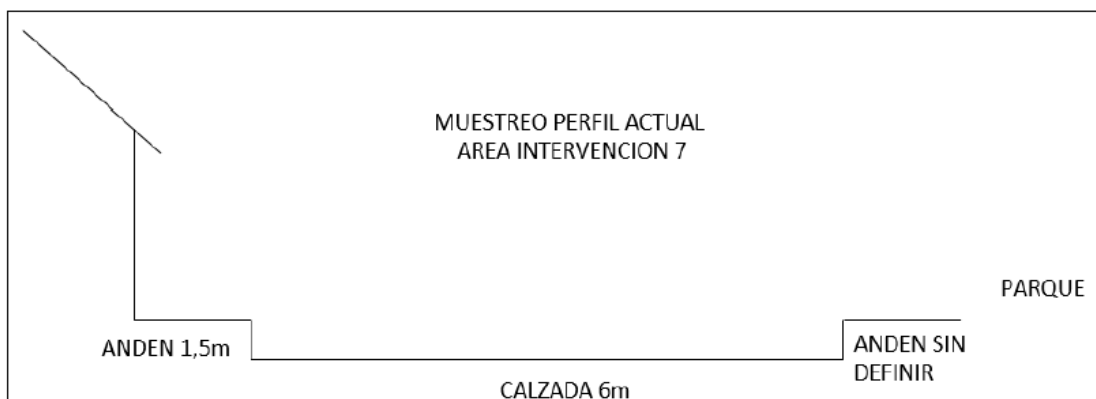
DICHA DISGNOSTICO 7 – ELABORADA POR LA DFMIB / SECRETARIA DE PLANEACION

FICHA DIAGNOSTICO AREAS A INTERVENIR CONVENIO 0113 DE 2023			
IMAGEN DE LOCALIZACION		UBICACIÓN DE LA INTERVENCIÓN	
 		CARRERA 18A (ENTRE CALLE 40A Y CALLE 42)	
		TIPO DE INTERVENCIÓN	
		PAVIMENTACION	
		PONDERACION DEL ESTADO ACTUAL	
	BUENO	REGULAR	MALO
			X
VIABILIDADES			
EMPRESA PRESTADORA	SI CUENTA CON SERVICIOS	NO CUENTA CON SERVICIOS	
EMSA	X		
LLANO GAS	X		
ALBORADA	X		
ACUEDUCTO	X		
ALCANTARILLADO	X		
TITULARIDAD			
TIPOLOGIA	BIEN DE USO PUBLICO	BIEN PRIVADO	
VIA	X		
INTERVENCIÓN SUGERIDA			
TIPO DE INTERVENCIÓN	SI, NECESARIA	NO NECESARIA	
PAVIMENTACION	X		
ANDENES	X		
SARDINELES	X		
LOSETA TACTIL	X		
ESCAVACIONES Y RELLENOS	X		
SERVICIOS PUBLICOS		X	
OBSERVACION			
Sus características son iguales a las demás, no se detecta la presencia de elementos esenciales como ciclo vías, rampas de acceso o elementos urbanos que puedan contribuir a mejorar la movilidad y la accesibilidad. Además de esto, se nota la falta de una clara delimitación entre las aceras y las vías de tráfico. La ausencia de un separador físico o un cambio de nivel hace que los peatones se sientan inseguros al transitar por la zona, ya que están expuestos a posibles incidentes con vehículos.

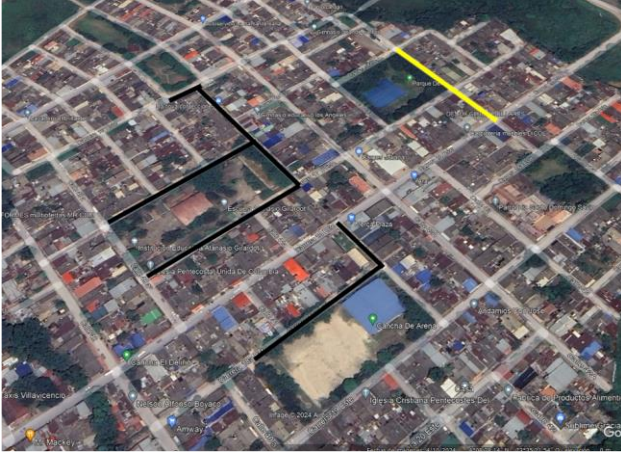
CALLE 44 (ENTRE CARRERA 17 E Y CARRERA 18 ESTE)
		TIPO DE INTERVENCIÓN
PAVIMENTACION		
PONDERACION DEL ESTADO ACTUAL		
BUENO	REGULAR	MALO
		X
VIABILIDADES		
EMPRESA PRESTADORA	SI CUENTA CON SERVICIOS	NO CUENTA CON SERVICIOS
EMSA	X	
LLANO GAS	X	
ALBORADA	X	
ACUEDUCTO	X	
ALCANTARILLADO	X	
TITULARIDAD		
TIPOLOGIA	BIEN DE USO PUBLICO	BIEN PRIVADO
VIA	X	
INTERVENCIÓN SUGERIDA		
TIPO DE INTERVENCIÓN	SI, NECESARIA	NO NECESARIA
PAVIMENTACION	X	
ANDENES	X	
SARDINELES	X	
LOSETA TACTIL	X	
ESCAVACIONES Y RELLENOS	X	
SERVICIOS PUBLICOS		X
OBSERVACION		
<p>Estas vías hacen parte del conjunto vial del parque en delirio el cual también se va a intervenir, a su vez están en mal estado y requieren la pavimentación, teniendo en cuenta que es el ingreso a dicho equipamiento deportivo, a su vez es característica de todas estas vías que rodean dichos equipamientos el no estar en buen estado, convirtiéndose en ocasiones en horas de la noche en lugares desolados por la población siendo motivo esto de inseguridad y delincuencia, estas vías irían a ser unidas al todo el resto de la consolidación de la comuna 4 por un proyecto de Edesa esp, que pasa por una cuadra cercana, dándole esto un valor social a este punto jerárquico.</p>

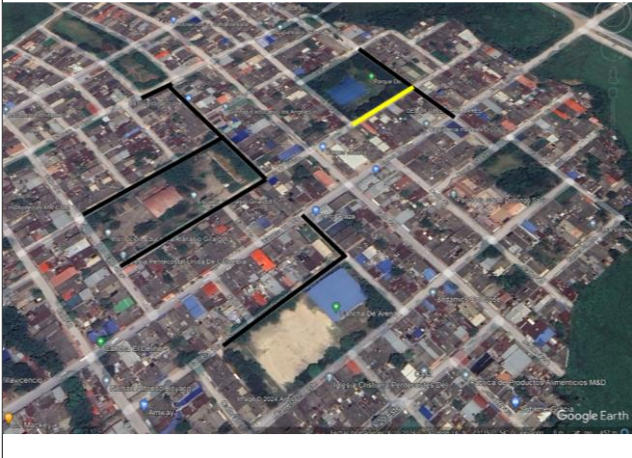
CARRERA 17 B ESTE (ENTRE CALLE 43 Y CALLE 44)																					
		TIPO DE INTERVENCIÓN																					
		PAVIMENTACION																					
		PONDERACION DEL ESTADO ACTUAL																					
		<table border="1"> <thead> <tr> <th>BUENO</th> <th>REGULAR</th> <th>MALO</th> </tr> </thead> <tbody> <tr> <td></td> <td></td> <td>X</td> </tr> </tbody> </table>	BUENO	REGULAR	MALO			X															
BUENO	REGULAR	MALO																					
		X																					
		VIABILIDADES																					
		<table border="1"> <thead> <tr> <th>EMPRESA PRESTADORA</th> <th>SI CUENTA CON SERVICIOS</th> <th>NO CUENTA CON SERVICIOS</th> </tr> </thead> <tbody> <tr> <td>EMSA</td> <td>X</td> <td></td> </tr> <tr> <td>LLANO GAS</td> <td>X</td> <td></td> </tr> <tr> <td>ALBORADA</td> <td>X</td> <td></td> </tr> <tr> <td>ACUEDUCTO</td> <td>X</td> <td></td> </tr> <tr> <td>ALCANTARILLADO</td> <td>X</td> <td></td> </tr> </tbody> </table>	EMPRESA PRESTADORA	SI CUENTA CON SERVICIOS	NO CUENTA CON SERVICIOS	EMSA	X		LLANO GAS	X		ALBORADA	X		ACUEDUCTO	X		ALCANTARILLADO	X

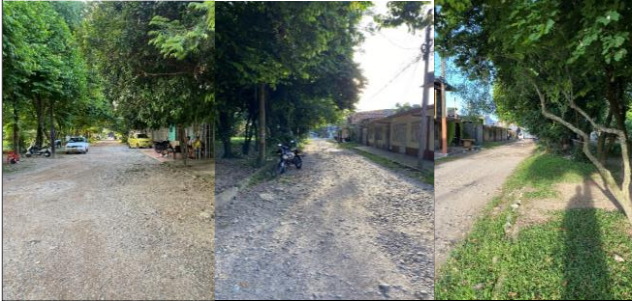
TIPO DE INTERVENCIÓN	SI, NECESARIA	NO NECESARIA																					
PAVIMENTACION	X																						
ANDENES	X																						
SARDINELES	X																						
LOSETA TACTIL	X																						
ESCAVACIONES Y RELLENOS	X																						
SERVICIOS PUBLICOS		X																					
OBSERVACION																							
<p>Al igual que la vía a intervenir perpendicular a esta, hacen parte de conjunto vial del parque en delirio el cual también se va a intervenir, a su vez están en mal estado y requieren la pavimentación, teniendo en cuenta que es el ingreso a dicho equipamiento deportivo, a su vez es característica de todas estas vías que rodean dichos equipamientos el no estar en buen estado, convirtiéndose en ocasiones en horas de la noche en lugares desolados por la población siendo motivo esto de inseguridad y delincuencia, estas vías irían a ser unidas al todo el resto de la consolidación de la comuna 4 por un proyecto de Edesa esp, que pasa por una cuadra cercana, dándole esto un valor social a este punto jerárquico.</p>

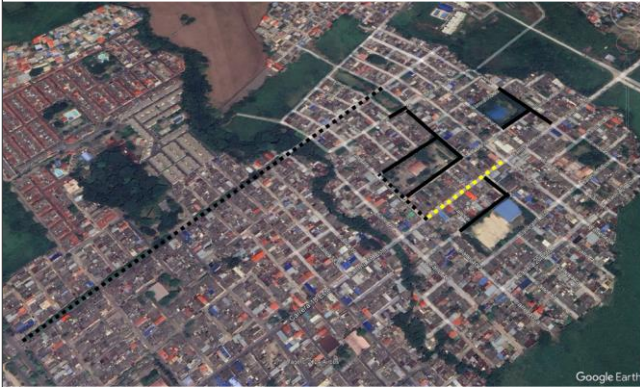
CARRERA 18 ESTE (ENTRE CALLE 40A Y CALLE 42A)																					
		TIPO DE INTERVENCIÓN																					
		URBANISMO TACTICO																					
		PONDERACION DEL ESTADO ACTUAL																					
		<table border="1"> <thead> <tr> <th>BUENO</th> <th>REGULAR</th> <th>MALO</th> </tr> </thead> <tbody> <tr> <td>X</td> <td></td> <td></td> </tr> </tbody> </table>	BUENO	REGULAR	MALO	X																	
BUENO	REGULAR	MALO																					
X																							
		VIABILIDADES																					
		<table border="1"> <thead> <tr> <th>EMPRESA PRESTADORA</th> <th>SI CUENTA CON SERVICIOS</th> <th>NO CUENTA CON SERVICIOS</th> </tr> </thead> <tbody> <tr> <td>EMSA</td> <td>X</td> <td></td> </tr> <tr> <td>LLANO GAS</td> <td>X</td> <td></td> </tr> <tr> <td>ALBORADA</td> <td>X</td> <td></td> </tr> <tr> <td>ACUEDUCTO</td> <td>X</td> <td></td> </tr> <tr> <td>ALCANTARILLADO</td> <td>X</td> <td></td> </tr> </tbody> </table>	EMPRESA PRESTADORA	SI CUENTA CON SERVICIOS	NO CUENTA CON SERVICIOS	EMSA	X		LLANO GAS	X		ALBORADA	X		ACUEDUCTO	X		ALCANTARILLADO	X

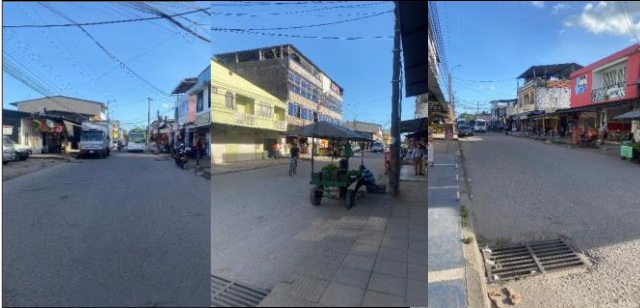
TIPO DE INTERVENCIÓN	SI, NECESARIA	NO NECESARIA																					
PAVIMENTACION		X																					
ANDENES		X																					
SARDINELES		X																					
LOSETA TACTIL		X																					
ESCAVACIONES Y RELLENOS		X																					
SERVICIOS PUBLICOS		X																					
OBSERVACION																							
<p>Al igual que la intervención anterior estas son las vías que acompañan y anclan todo el trazado pasando por el constado en buen estado del colegio Atanasio Girardot y uniéndose por un tramo en la carrera 18 vía principal de covisan, al igual que las demás estas vías logran darle movilidad peatonal a la población, pero no de la manera mas correcta, por tal motivo requiere un urbanismo táctico que invite a la comunidad a desplazarse entre estos lugares.</p>

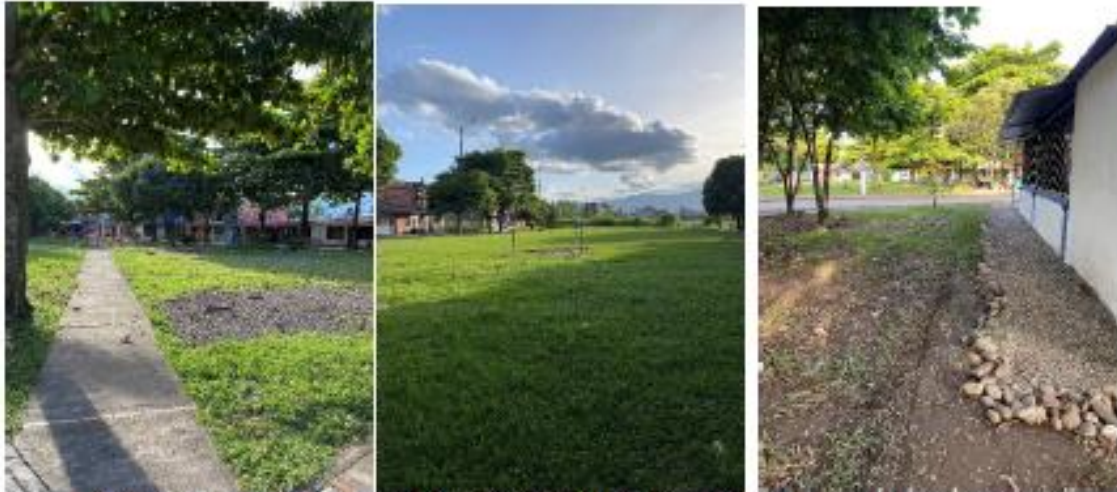
Ilustración 26. Registro fotográfico y localización del Predio Zona verde Canaan y zona comunal Canaan
Fuente: Alcaldía de Villavicencio.

Este terreno abarca una extensión de aproximadamente 4861 m² y en algunas áreas ya cuenta con una superficie pavimentada en concreto. En los alrededores del terreno, se pueden encontrar aceras y un pequeño grado de vegetación. Sin embargo, lo que falta en este espacio son elementos de recreación significativos ya que los que se encuentran no están en óptimas condiciones por ende se requiere, un gimnasio al aire libre, mobiliario urbano o una cancha recreativa con especificaciones técnicas apropiadas para actividades deportivas y de ocio, entre otros.

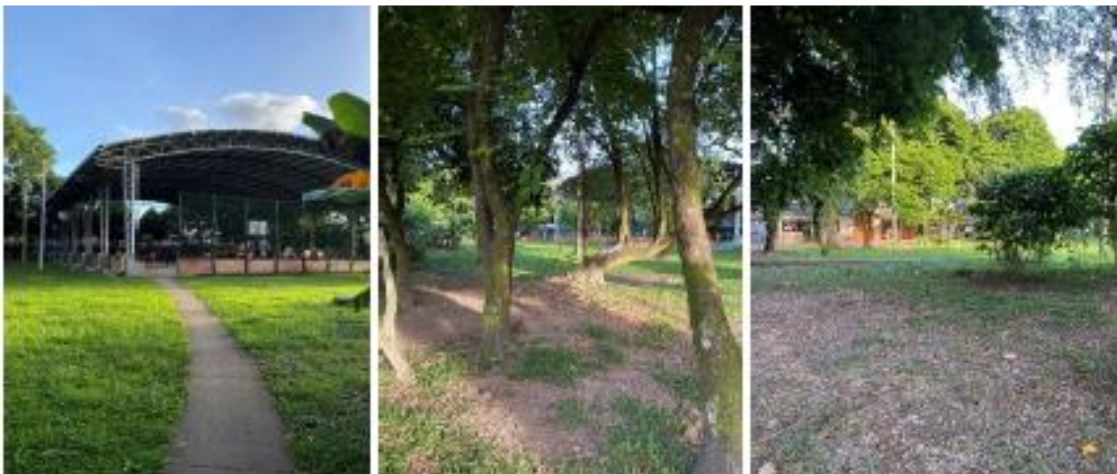
El Parque El Delirio, con una extensión aproximada de 4.600 m² descontando el polideportivo el cual alberga ya construido. No obstante, presenta notables carencias en su infraestructura. En primer lugar, no se percibe con claridad la presencia de un andén formalmente establecido, lo que compromete la seguridad de los peatones que lo atraviesan. Además, el estado del césped es deficiente, y aunque se puede apreciar una abundante vegetación, el parque carece de equipamiento adecuado y de áreas designadas para el descanso de quienes lo visitan.

Ilustración 27. Registro fotográfico y localización del Predio Parque el Delirio.
Fuente: Alcaldía de Villavicencio.

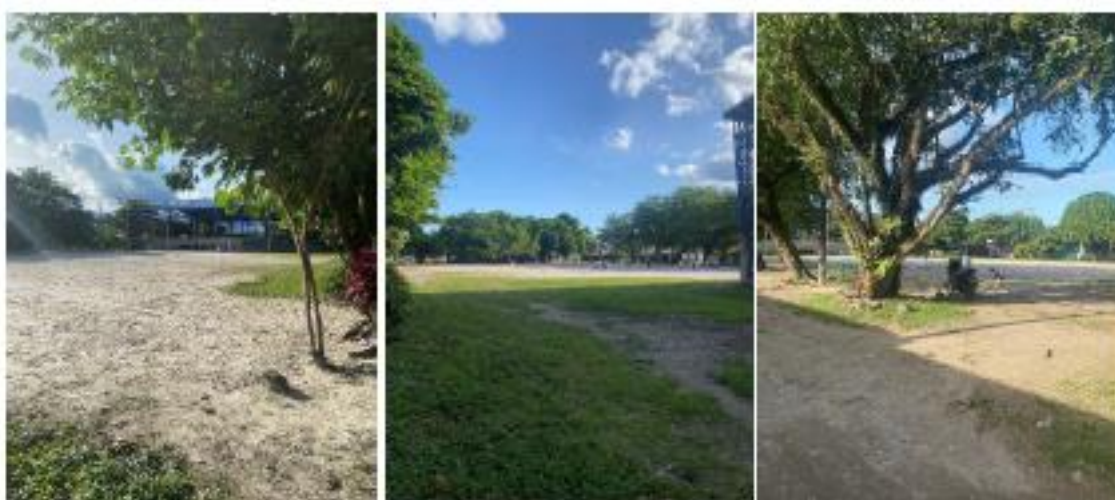
Además, aunque hay un área de juego para niños y algunas máquinas de ejercicio biosaludable que están en condiciones de deterioro. El parque carece de otros elementos esenciales que contribuirían a una experiencia más agradable, como bancos, senderos para caminar, zonas de descanso, una adecuada iluminación, entre otros. La Ilustración 28 denota claramente el estado actual del parque.

Ilustración 28. Registro fotográfico y localización del Predio Parque Covisan.
Fuente: Alcaldía de Villavicencio.

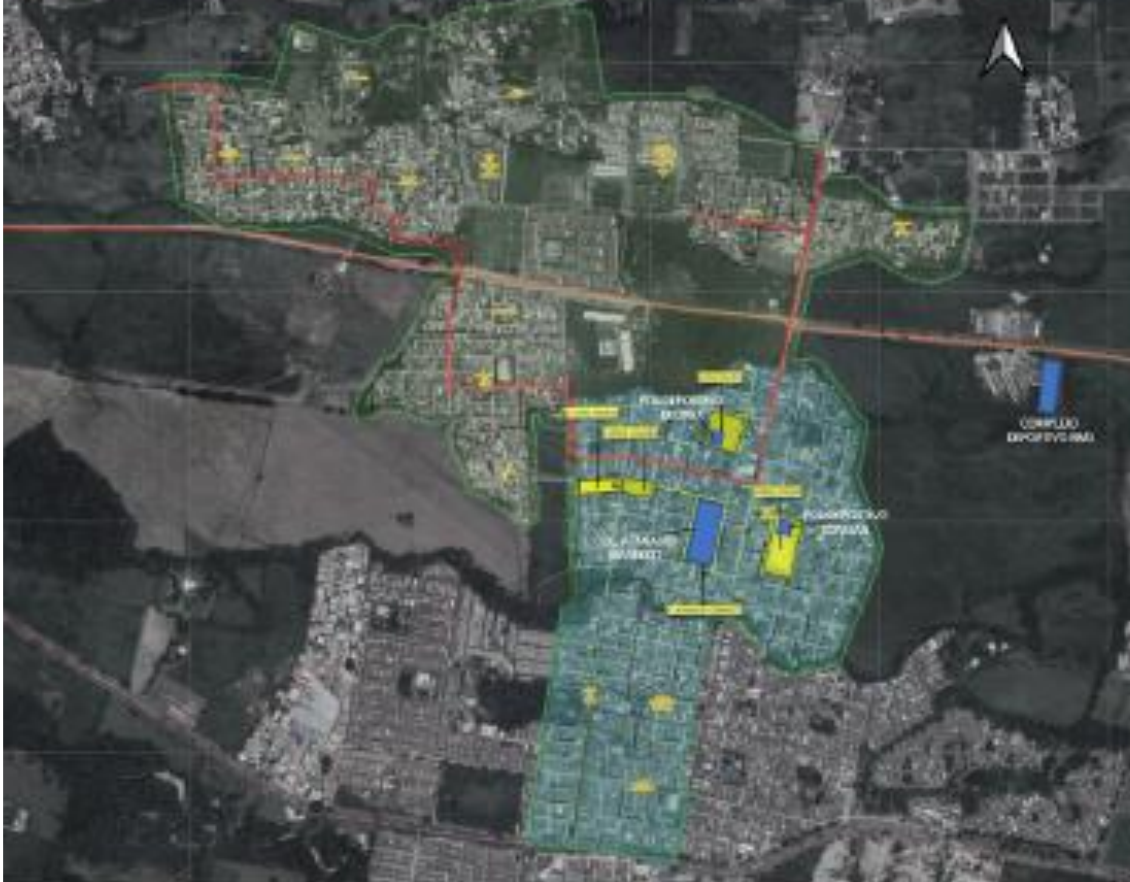
Ilustración 32. Localización de los equipamientos existentes dentro del área de intervención y en el área de influencia inmediata del proyecto MIB.

A continuación, en la Ilustración 32, es posible evidenciar un plano con la localización de los equipamientos antes descritos. También se demarca el área de influencia del proyecto (línea color verde), los parques incluidos en la propuesta para ser mejorados y la localización de los tramos de vía que se van a realizar y cuya intención es garantizar una adecuada accesibilidad y conectividad en la zona.

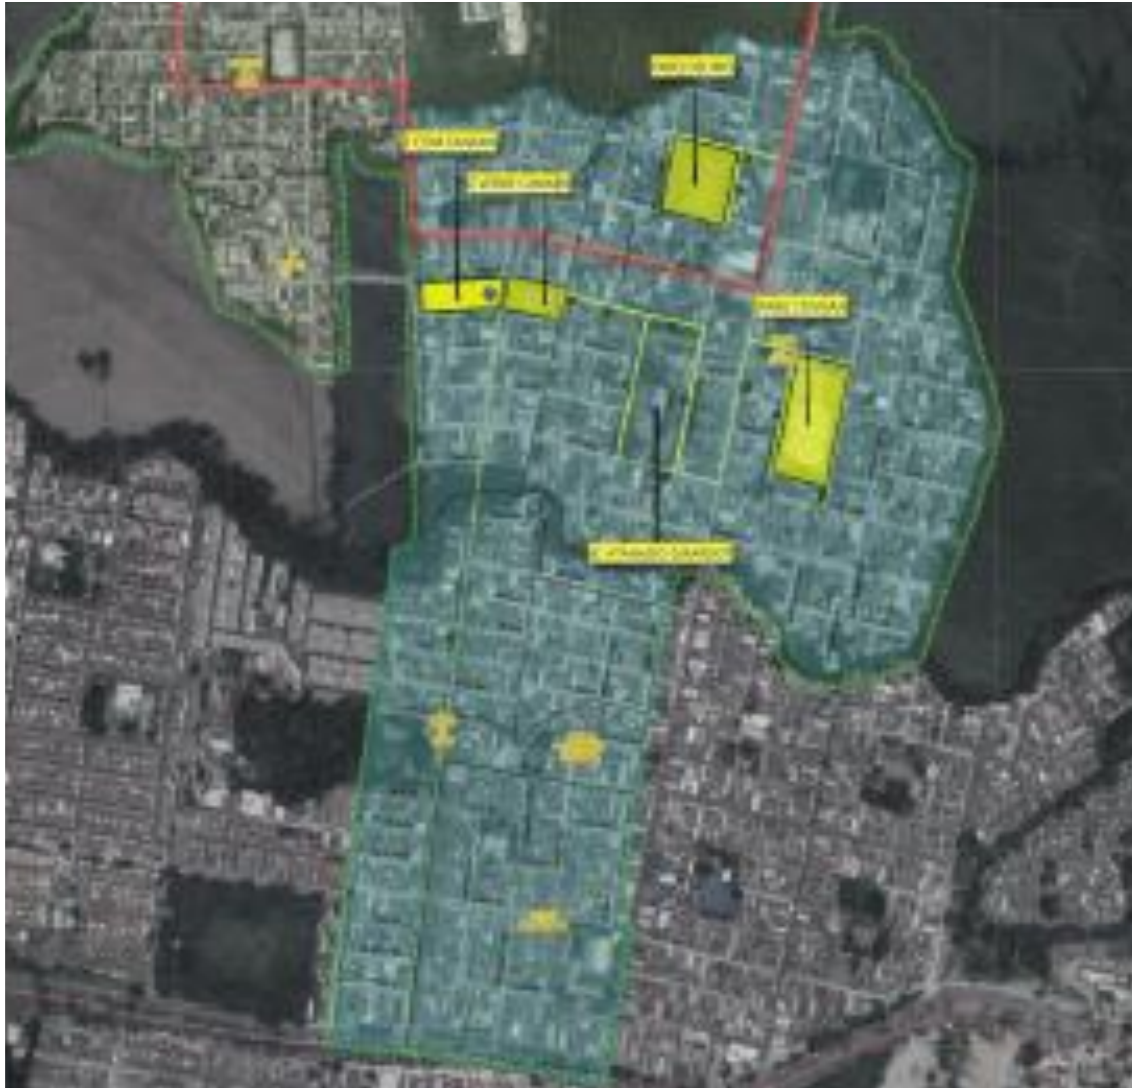
Ilustración 33. Propuesta urbanística de intervención en la Comuna 4 del municipio de Villavicencio.
