| 1.2 Proyecto: | Parque Recreo deportivo (PRD) San José de Cúcuta | | 1.6 Fecha visita: 28-jun-23 |
| 1.4 Tipología del proyecto: | Parque Recreo deportivo (PRD) | | |

| 2.1 TIPO: | Urbano | DESCRIPCIÓN: | Ubicado en el casco urbano del municipio de San José de Cúcuta |

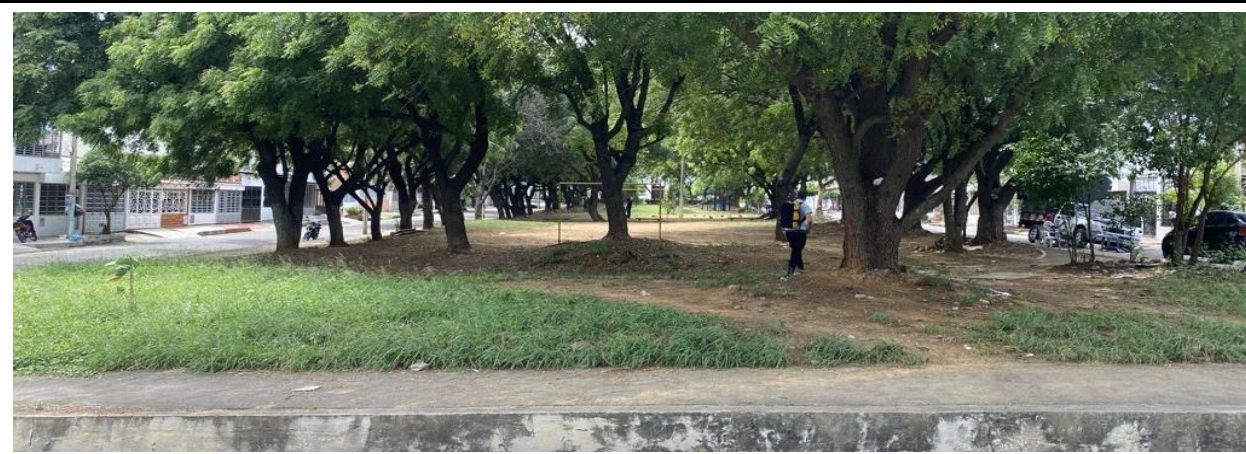
Vista panorámica del predio propuesto objeto de la presente viabilidad

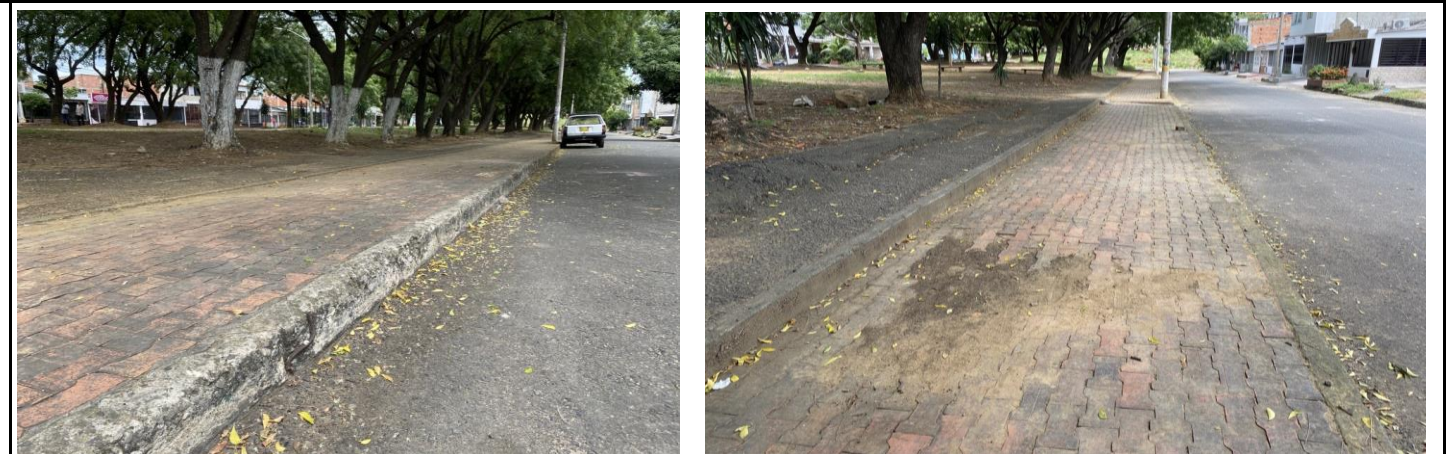
| 2.3 TIPO DE ACCESO AL PREDIO: | Vehicular | DESCRIPCIÓN: | El predio cuenta con andenes para el acceso peatonal. Es de aclarar que no se evidencian en las mejores condiciones debido a las raíces del los árboles |

Accesos vehiculares y peatonal del predio propuesto objeto de la presente viabilidad

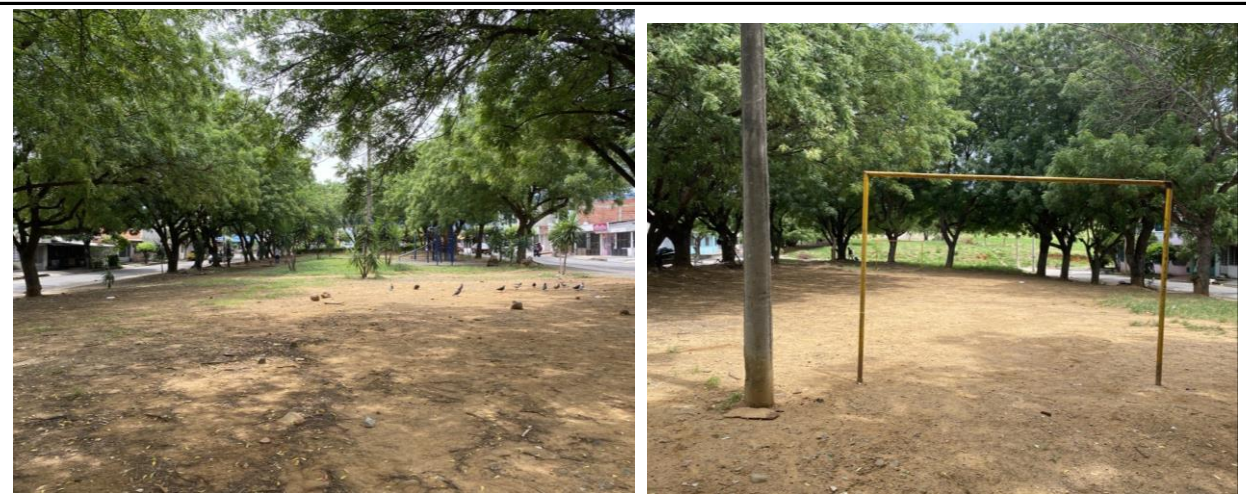
Zona de intervención para el proyecto

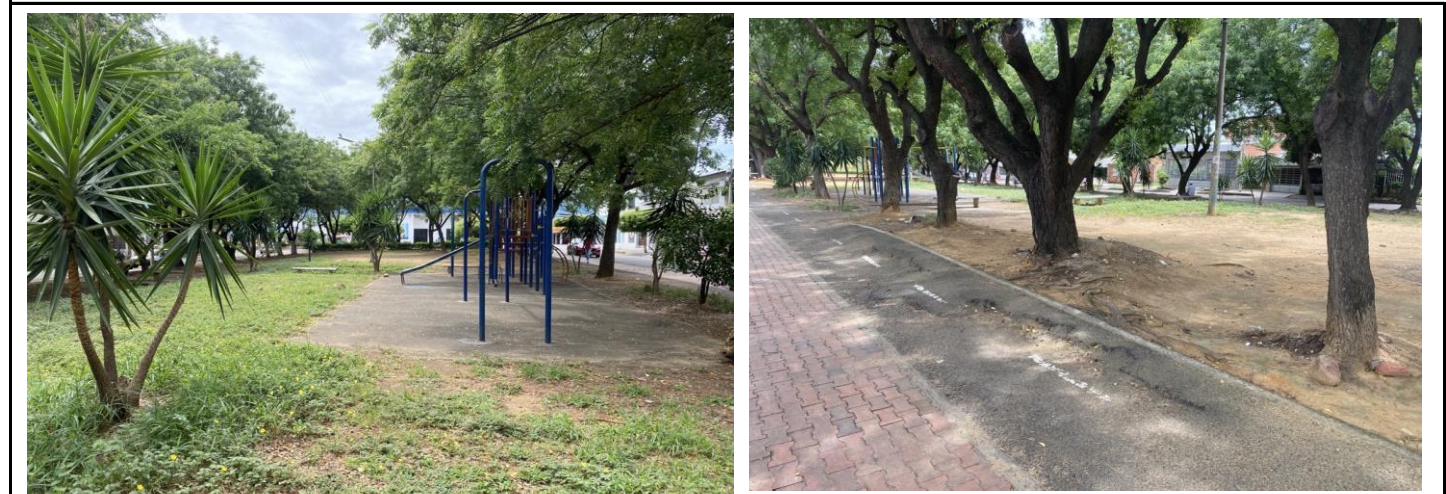
| CONDICIONES DEL PREDIO | APLICA | | CUMPLE | | OBSERVACIONES |
|---|---|---|---|---|---|
| 8.2 Verificar la existencia y estado de cerramientos, áreas de aislamiento y áreas circundantes. | X | | X | | El predio cuenta con vías de acceso con su respectivo bordillo, andenes peatonales y ciclovia en asfalto, es de aclarar que los andenes no se evidencian en buen estado debido a las raíces de los individuos arbóreos. |

Mobiliario existente y afectaciones de andenes por raíces.

En el lote se identifican instalaciones como marcos de fútbol, postes de energía, juegos infantiles y bancas, todos los cuales exhiben signos de deterioro. En caso de requerir su desmonte, se establece la obligación de entregar dichos elementos al municipio para su disposición adecuada.

| 13. CONCEPTO FINAL DE VERIFICACIÓN | VIABLE | 14. RECOMENDACIÓN PARA REALIZACION DE ADECUACIONES Y/O MEJORAMIENTOS: | mejora de dicha infraestructura urbana (bordillos y andenes), retiro y disposición de mobiliario, poda de árboles. |
